Vom Schandfleck zum Kulturdenkmal

In Wohlen wurde das älteste Steinhaus des Ortes durch eine radikale Sanierung gerettet. Hauptaugenmerk lag dabei auf der Erhaltung und Sichtbarmachung des bis zu 800-jährigen Bruchsteinmauerwerks.

Schössli Wohlens

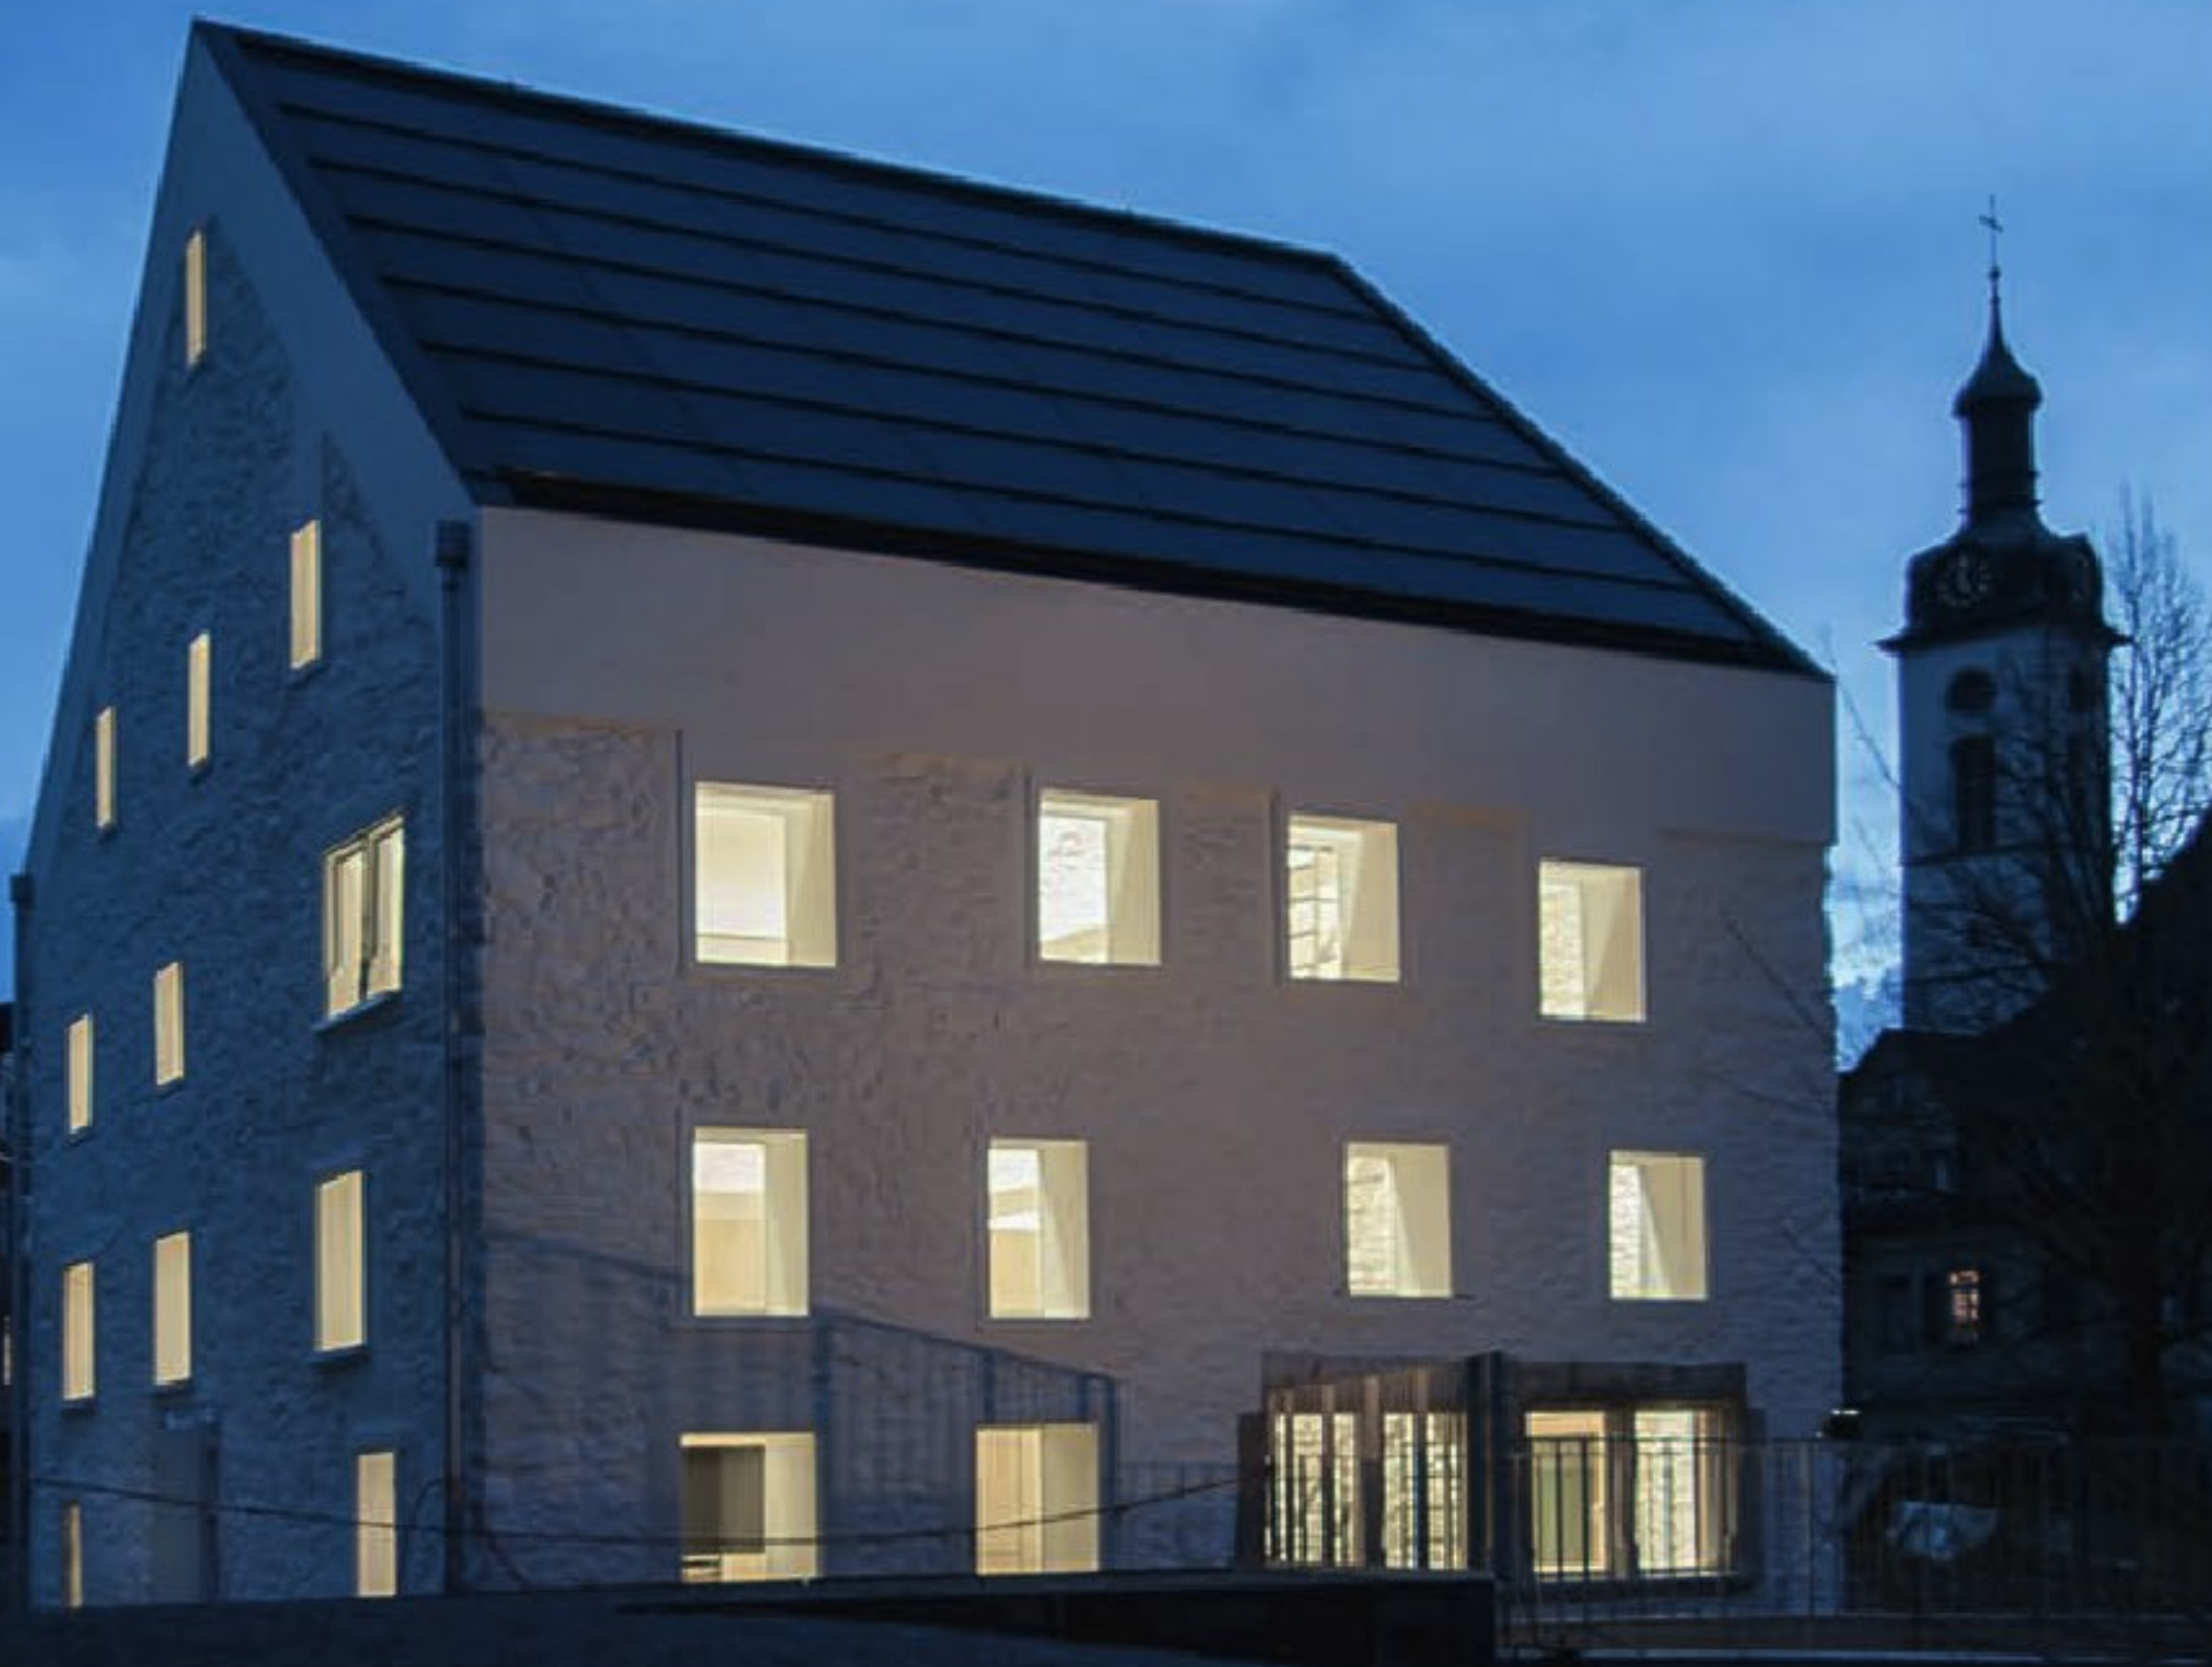
1 Der Name «Schlössli» stammt von einem Besitzerwechsel 1762; der damals vorhandene Treppengiebel dürfte der Grund dafür gewesen sein. Die zeitgemässe funktionale und gestalterische Lösung ist ein Dachkranz aus Ort beton.

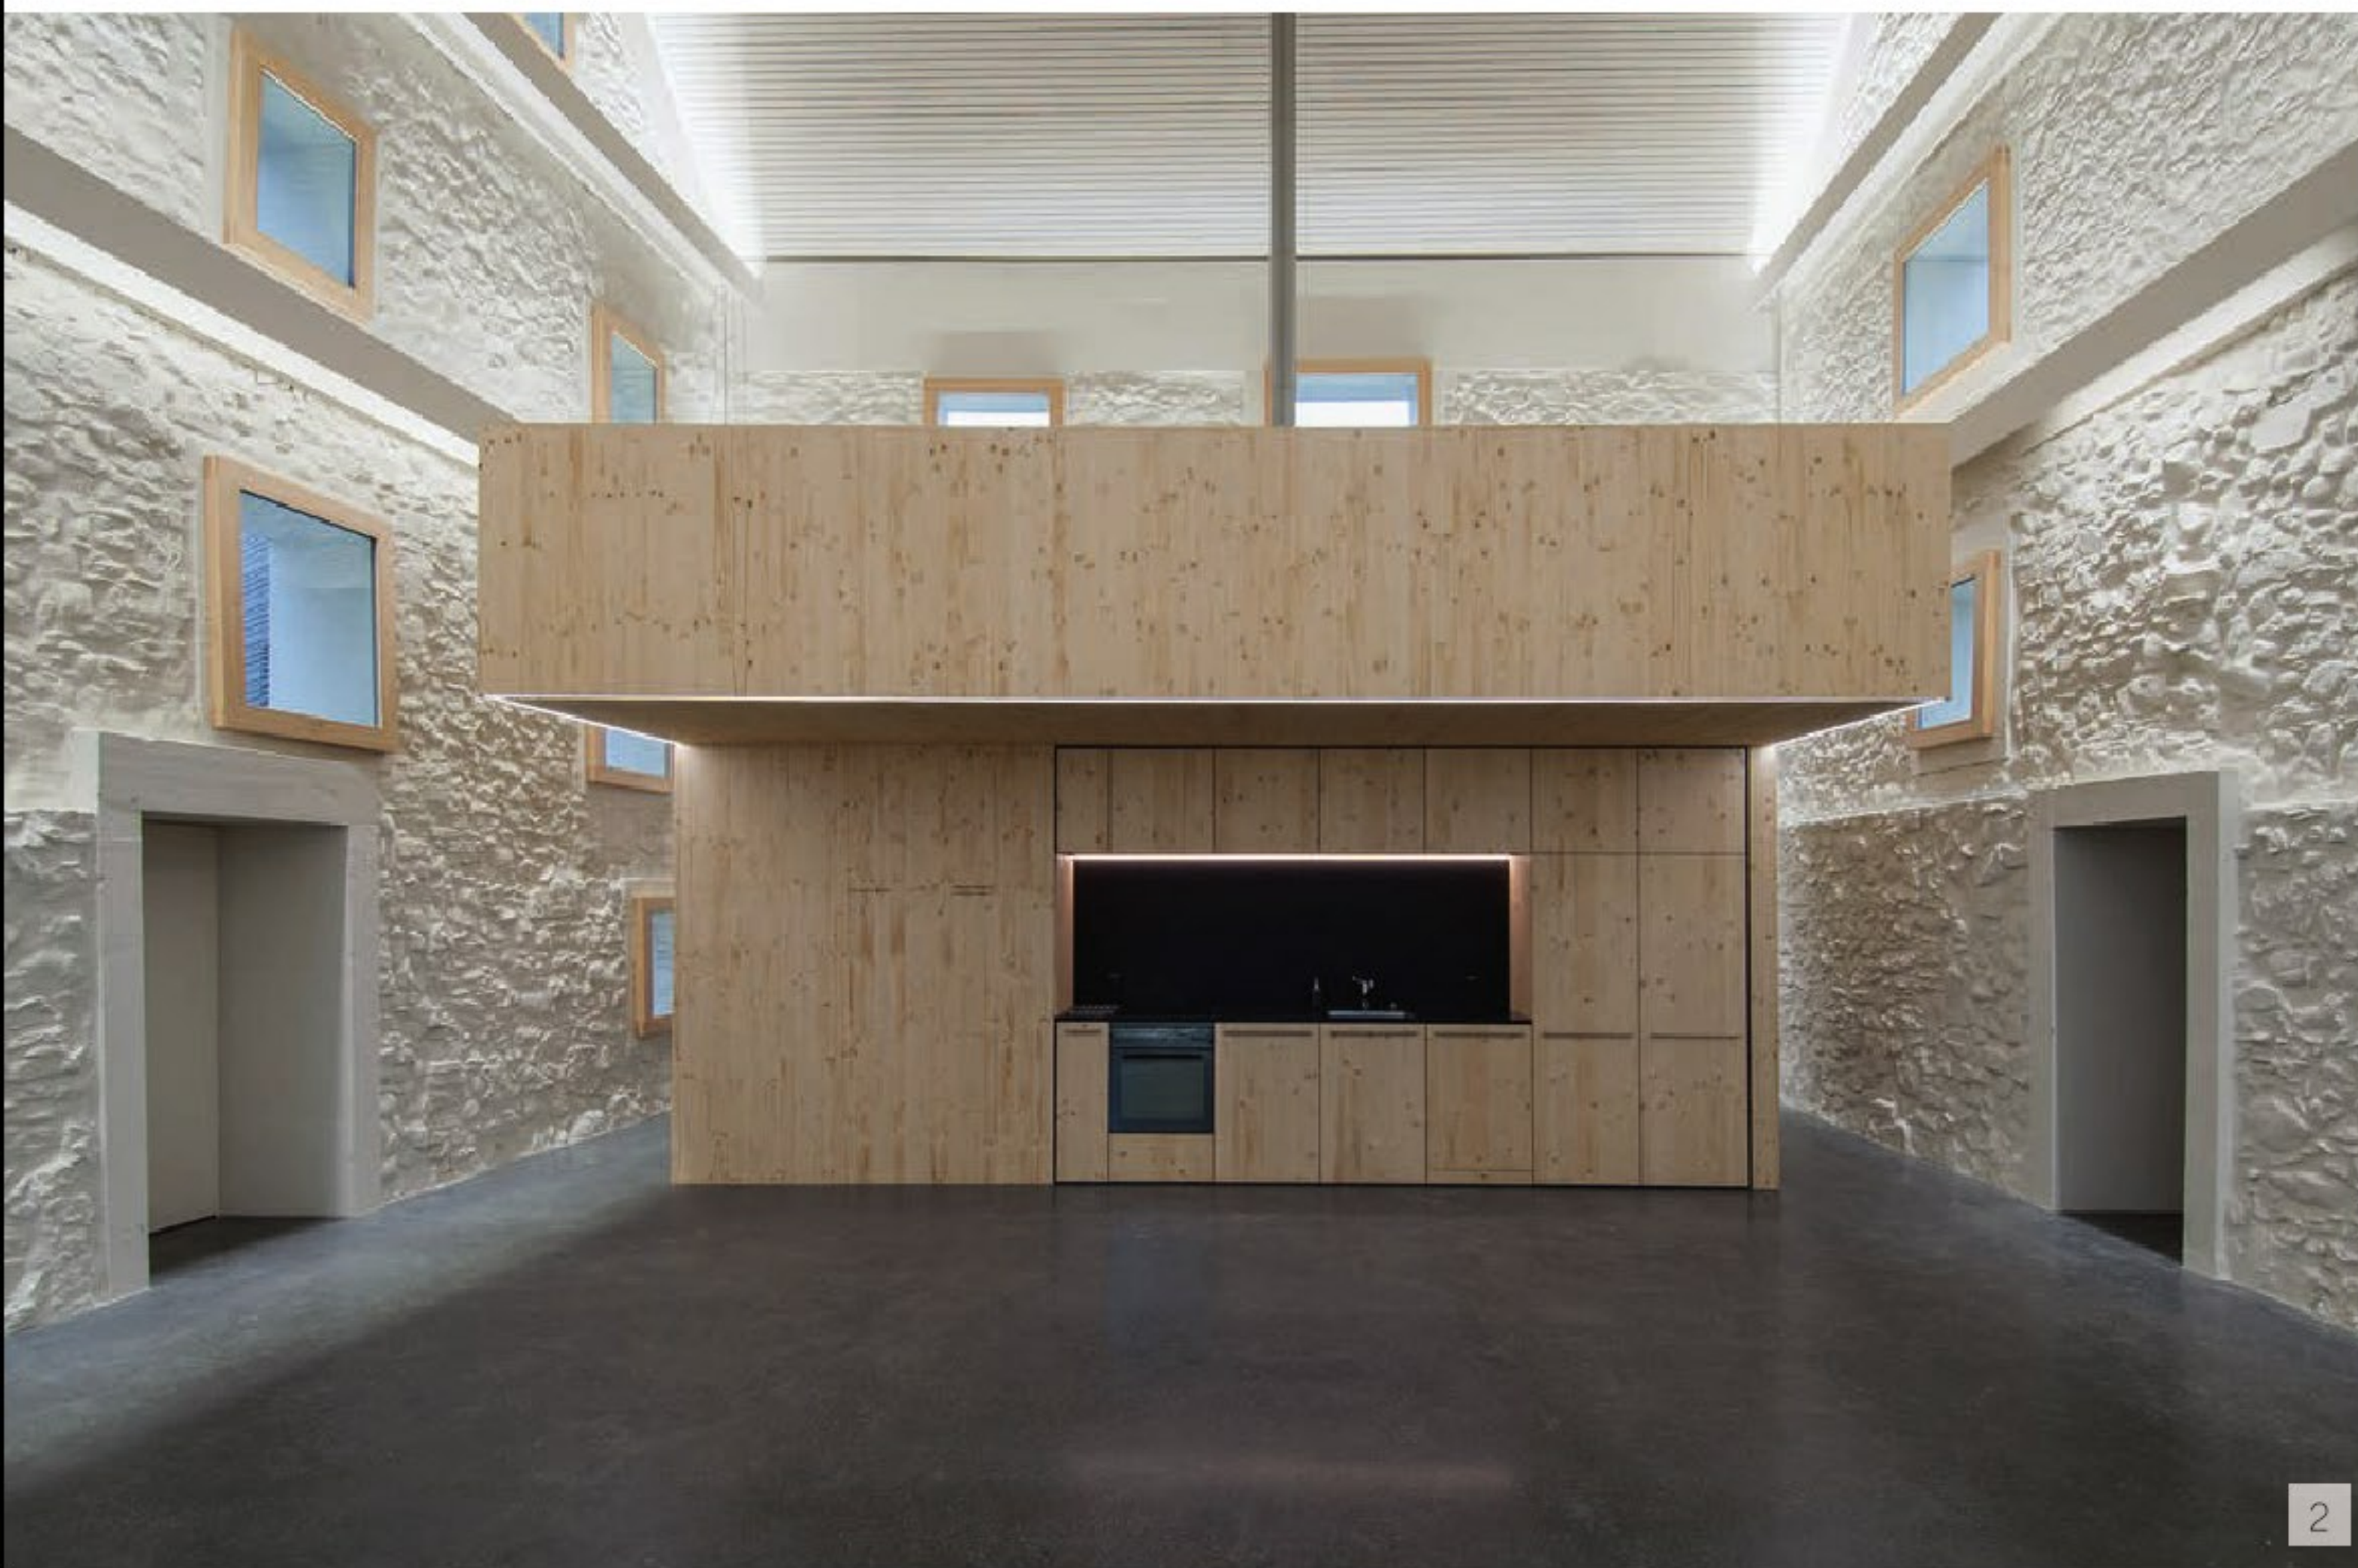
2 In einem Möbel aus Tannenholz sind die notwendigen Installationen wie Küche, Heizung und WCs vereint. Die Plattform auf der Empore erweitert zudem die Nutzfläche.

angebracht auf einem Volumen aus Tannenholz, das über zwei Ebenen reicht und eine Küche, die sanitäre Anlagen und eine Empore umfasst, von der der Innenraum aus der Vogelperspektive erlebt werden kann.

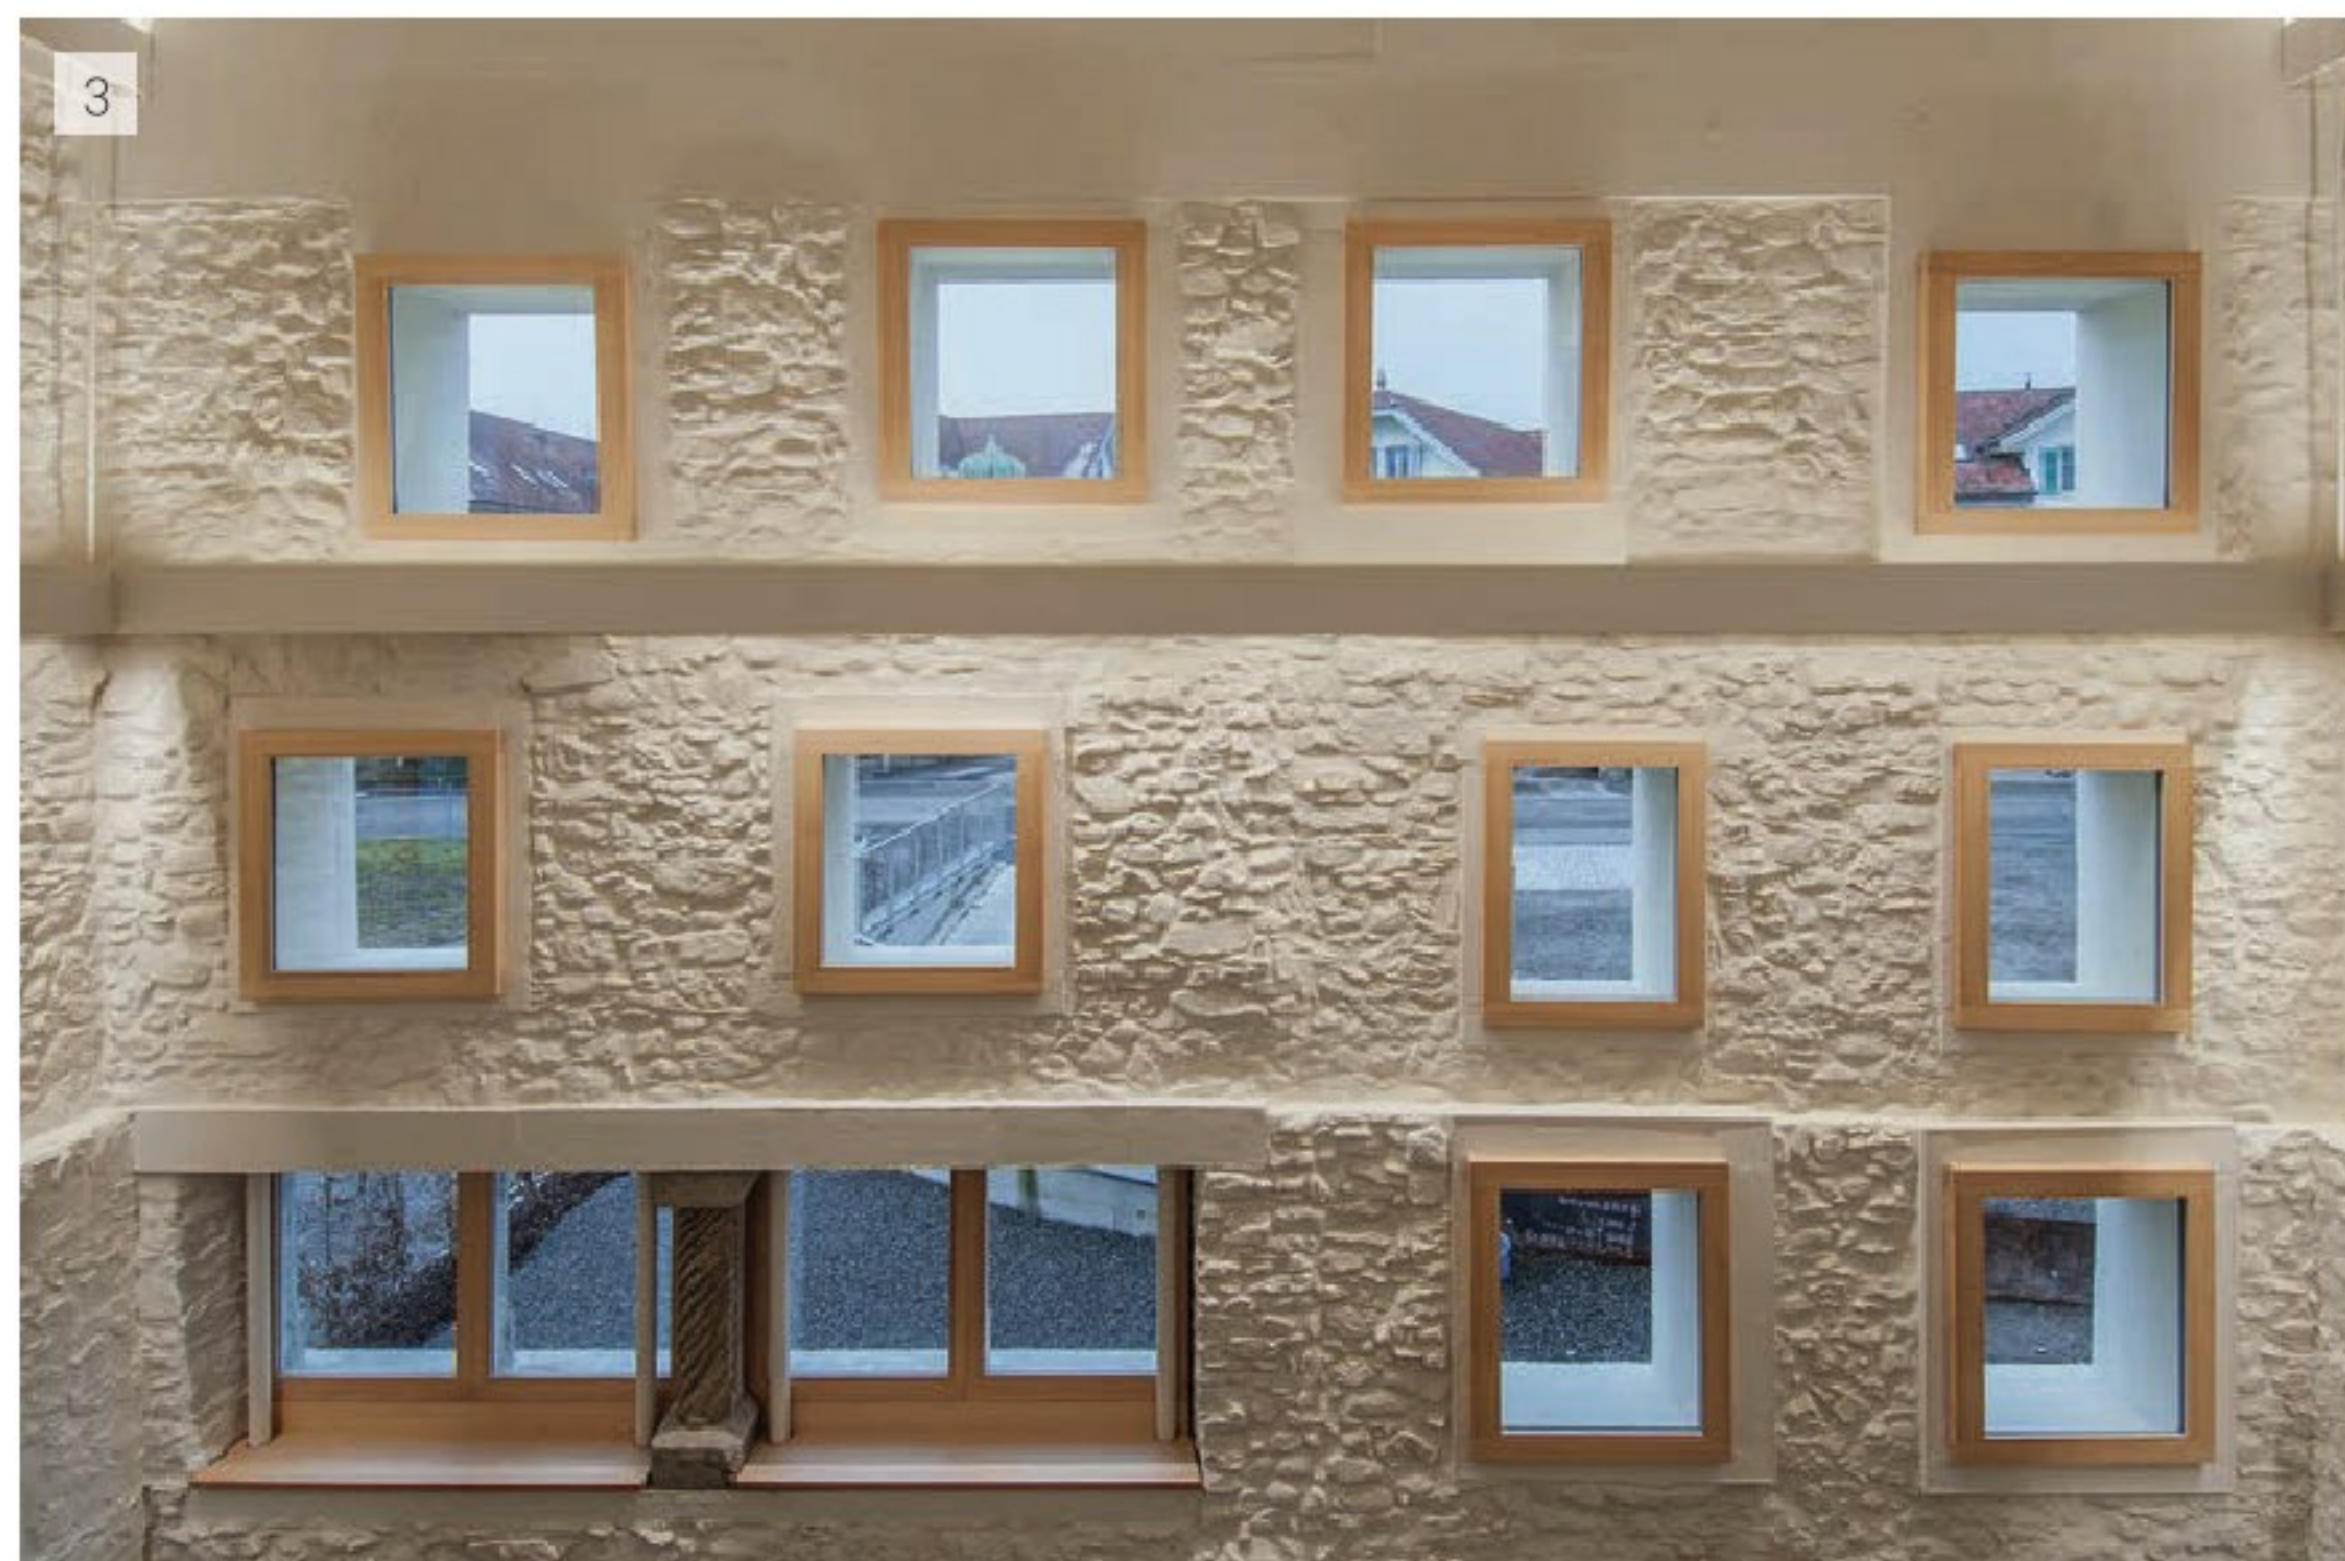
3 Dachkranz und neue Fenstergewände sind aus Ortbeton, Aussteifungen in Form von Stahlträgern nehmen zudem die indirekte Beleuchtung auf.
