«Der heisseste Flecken von Wohlen»

Die Kantonsarchäologie untersucht das Schössli – und gelangt zu vielen wertvollen Erkenntnissen

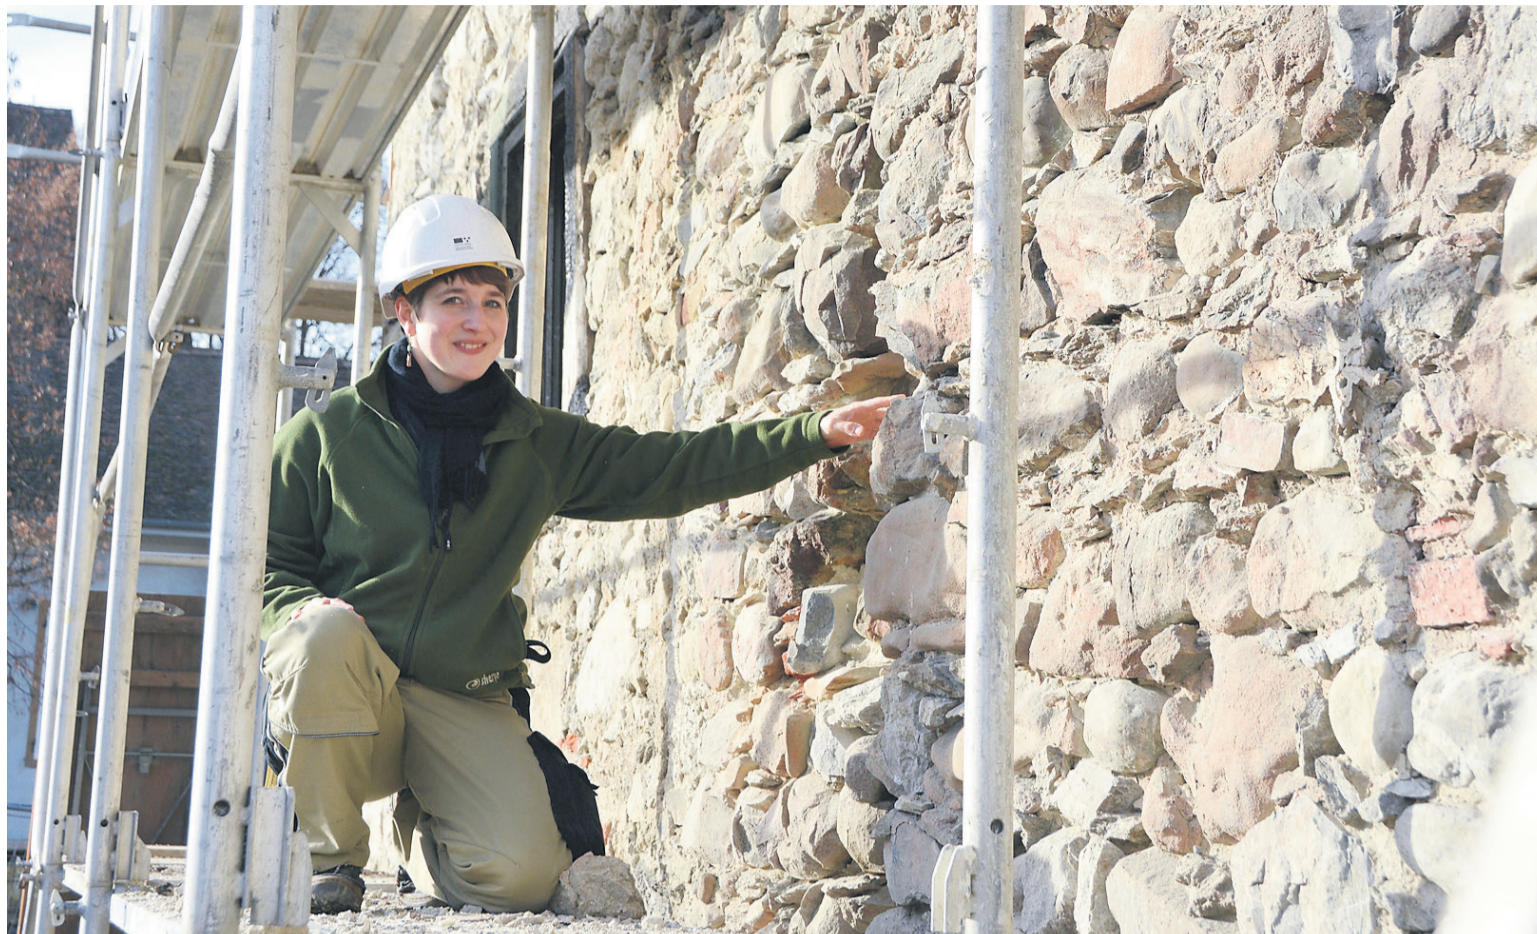
Archäologin Cecilie Gut zeigt die Südostecke des Schössli: Der Kernbau geht auf das 13. oder 12. Jahrhundert zurück. Auf dem Bild zeigt sie auf die Trennung zwischen Anbau und Kernbau (rechts).

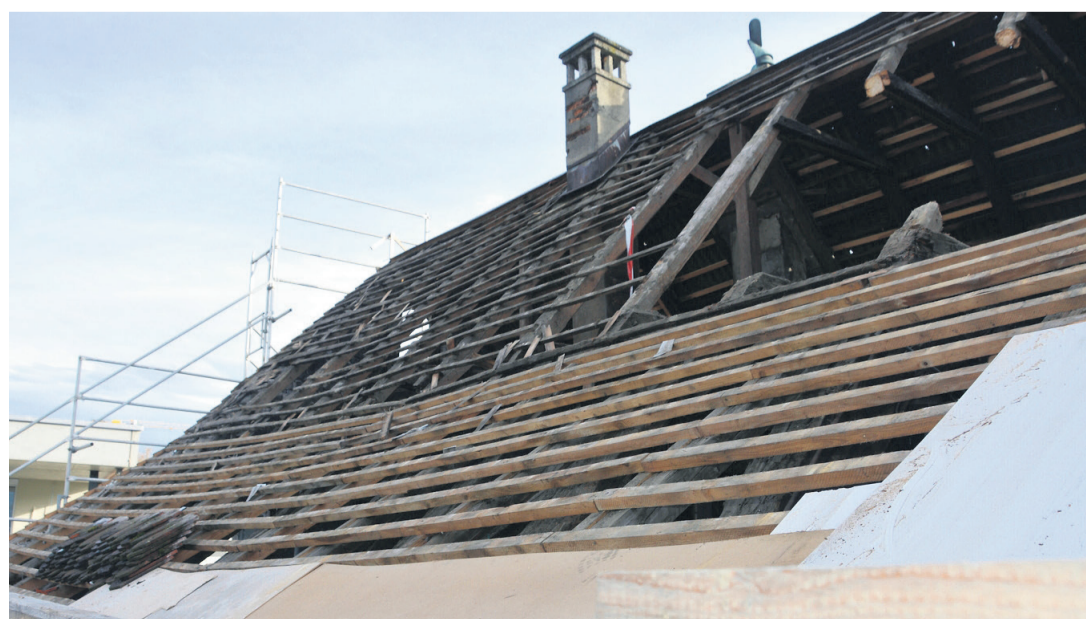
Die Demontage des Dachs hat begonnen: Die Konstruktion des Dachstuhls ist eher ungewöhnlich.

Nicht nur diverse Holzbalken geben Aufschluss über das Alter des Gebäudes. Die Säule in der ehemaligen Wohnstube stammt laut Gut «rein stilistisch aus dem 16. Jahrhundert». Der Dachstuhl wird von der Archäologin genau gleich alt eingestuft. «Der sagt sogar etwas aus über den Sozialstatus und Repräsentationswillen. Der Besitzer hatte damals genügend Geld, um sich den besten Zimmermann zu leisten.» Konstruktion

und Grösse des Dachstuhls seien für diese Zeit ungewöhnlich. «Auf jeden Fall», fügt sie an, «wurde dieses Haus von reichen Personen gebaut.» Vieles oder fast alles deutet darauf hin, dass es tatsächlich anfänglich die «Herren von Wolen» waren. Und zwar im 12. oder 13. Jahrhundert.

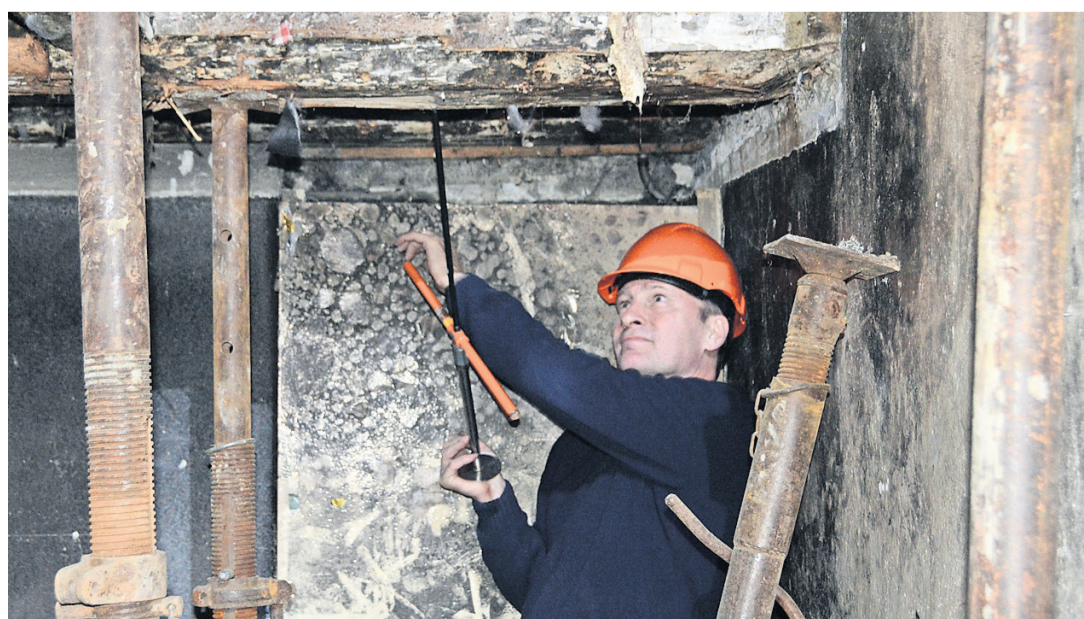
Entnahme von Holzproben: Ein Vertreter des Labors der Dendrochronologie der Stadt Zürich an der Arbeit.

Am ältesten Teil des Schössli hat es kein brauchbares Holz, das der exakten Altersbestimmung dienen könnte. Am jüngeren Teil und beim Dachstock gibt es verwertbare Balken. Der geschulte Blick von Cecilie Gut verrät ihr sofort, welche Balken aus dem 16. oder aus dem 19. Jahrhundert stammen. Für die genaue Datierung werden nun Proben genommen – verant-

wortlich für diese Auswertung ist das Labor für Dendrochronologie der Stadt Zürich. Die Dendrochronologie ist für die Archäologie und Denkmalpflege unverzichtbar. Mit ihrer Hilfe können Bauten und Kunstgegenstände jahrgenau datiert werden. So gewinnt man aus Holzproben neue Erkenntnisse zu Baugeschichte und Siedlungsdynamik.
